# Die Villa Rosa

## Von der Errichtung 1838 bis zum Abbruch 1955

Holzhofgasse 4-6, 01067 Dresden  
Planungsbeginn: 1838, Bauzeit: 1838-1839  
Architekt: Gottfried Semper  
Auftraggeber: Martin Wilhelm Oppenheim

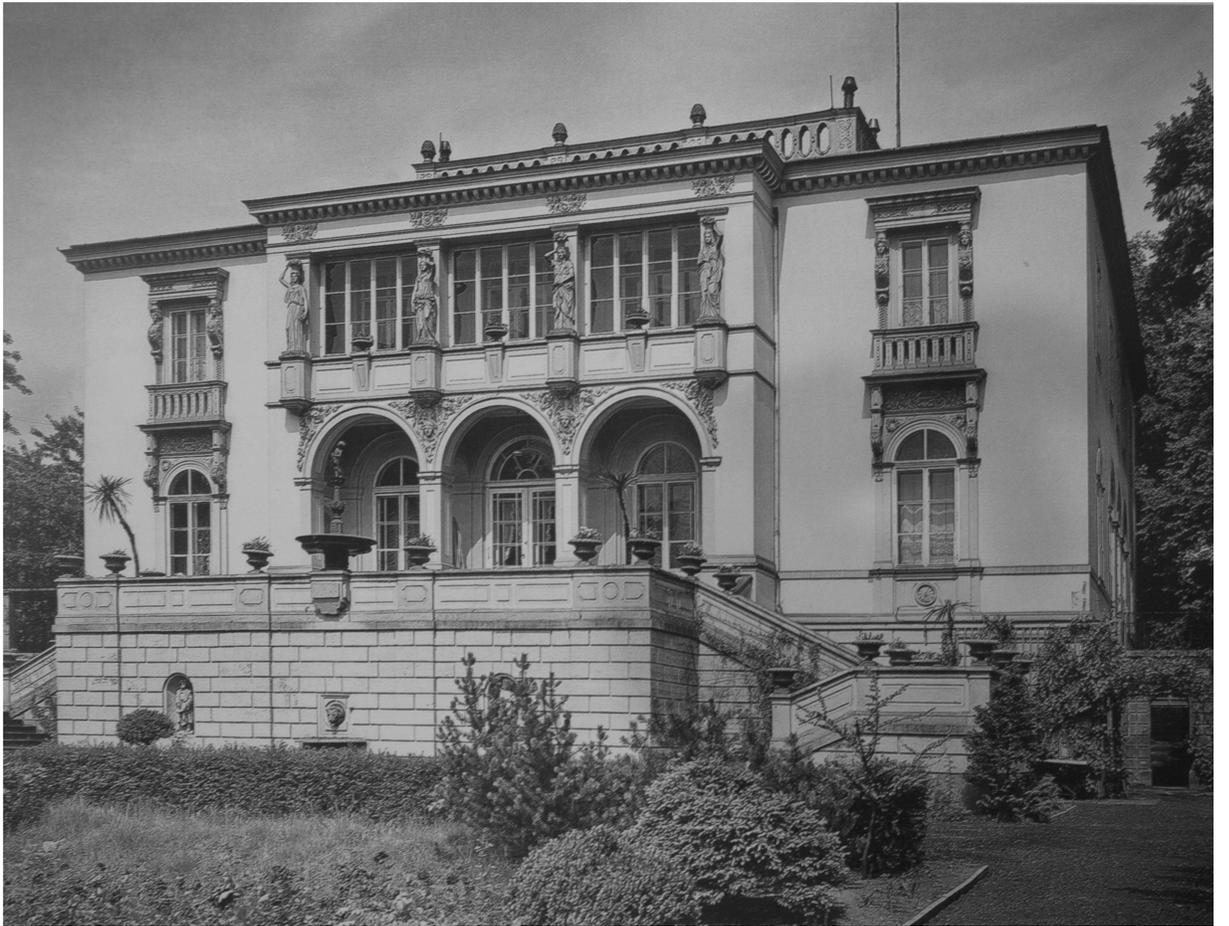
Abb. 1: Gottfried Semper: Südseite der Villa Rosa, Dresden 1935.

Die Villa Rosa lag in der äußeren Neustadt Dresdens und positionierte sich zwischen Vorstadtgasse und Elbufer. Das Gebäude hatte eine kubische Gesamtform mit annähernd quadratischem Grundriss. Das Grundstück fiel von Norden nach Süden hin ab, weshalb das Erdgeschoss auf der Nordseite leicht erhaben war und das Kellergeschoss an der Südseite vollständig hinausragte. Die Fassade war bis auf das Souterrain durch die helle Putzfassade schlicht gehalten. Überdacht wurde das Gebäude durch ein leicht geneigtes Walmdach. Der Eingang der Villa Rosa befand sich auf der Nordseite. Der Mittelrisalit wurde etwas zurückgesetzt ausgeführt und gliederte sich in einen dreiachsigen Haupteingang aus Arkaden. Im Obergeschoss wurde die Dreiteilung durch drei gleich große rechteckige Fensteröffnungen übernommen. Die Ausformulierung der Ost- und Westseite war schlicht gehalten. Das mittige Rundbogenmotiv wurde fortgeführt und Pergolen grenzten an den Bau an und bildeten einen Übergang zum Garten. Die Schaufassade der Villa Rosa lag im Süden. Dem Erdgeschoss vorgelagert war eine Terrasse, die durch die doppelläufige Treppe das Anwesen mit dem umliegenden Park verband. Die Einteilung der Fassade des Mittelrisalites bestimmten drei ornamentierte Rundbogenarkaden. Die Arkaden waren mit Reliefs, Blattwerk und Masken geschmückt. Im Obergeschoss wurden die vertikalen Achsen mit nahezu quadratischen Kastenfenstern fortgeführt und von vier Karyatiden umrahmt. Die Seitentrakte hatten im Erdgeschoss Rundbogenfenster und waren mit dem Obergeschoss zu einer vertikalen Einheit verbunden. Der Grundriss unterteilte sich in acht Räumen, die den zentralen Hauptraum umschlossen. Dieser besaß die Form eines Oktogons und erstreckte sich über zwei Geschosse. Eine Kuppel mit einem mittigen Oberlicht bildete den Abschluss des Raumes. Diese wurde durch figürliche sowie landschaftliche Darstellungen ornamentiert. Das Obergeschoss wurde durch das nicht zentral liegende Treppenhaus erschlossen.

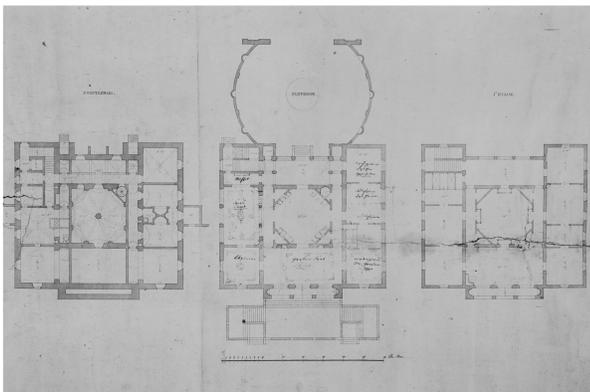
Abb. 2: Gottfried Semper: Entwurf für die Villa Rosa, Tusche und Graphit, 1838.

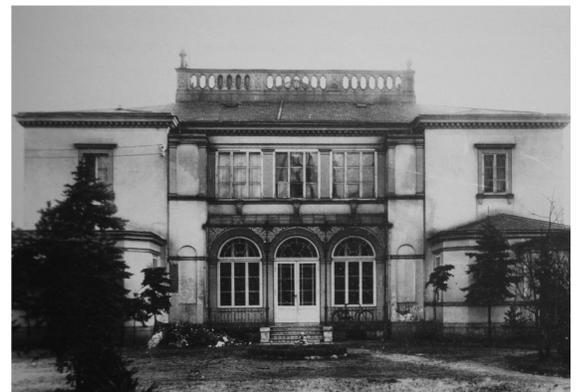
Abb. 3: Gottfried Semper: Nordseite der Villa Rosa, Dresden 1935.

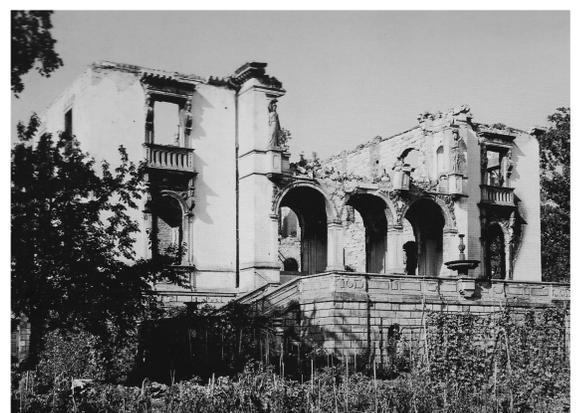
Abb. 5: Gottfried Semper: Südseite der zerstörten Villa Rosa, Dresden o.J.

In den 1930er Jahren wurde die Villa Rosa aufgrund ihres architektonischen Wertes unter Denkmalschutz gestellt und im Zuge der Bombardierung Dresdens im Februar 1945 zerstört. Vor allem die charakteristische Südseite des Anwesens war stark beschädigt, denn vom Mittelteil der Frontfassade war nur mehr das Erdgeschoss mit den Rundbogenarkaden vorhanden. Durch den Einsturz des Daches, kam es zur gänzlichen Zerstörung des Hauptsalons. Bis in die 1960er Jahre wurden die „Listen wiederherzustellenden Bauwerke“ erstellt, welche auch die Villa Rosa in Betracht zogen. Auf Grund der wirtschaftlichen und politischen Lage wurden diese häufig diskutiert, reduziert und abgeändert. Trotz Bemühungen zum Wiederaufbau kam es 1955 zur Abtragung der Trümmer.
